永堯能源股份有限公司  
彰化大城第一期/彰化縣芳苑鄉、大城鄉永堯二期  
太陽能光電發電廠

**2024 年度環境與社會影響查驗報告**

台灣德國萊因技術監護顧問股份有限公司  
TÜV Rheinland Taiwan Ltd.

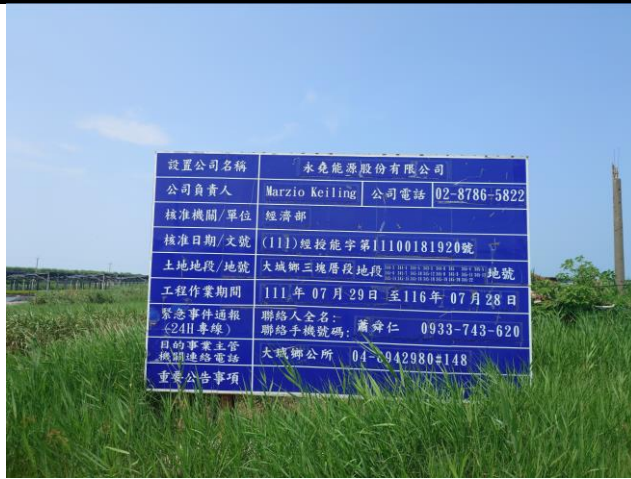
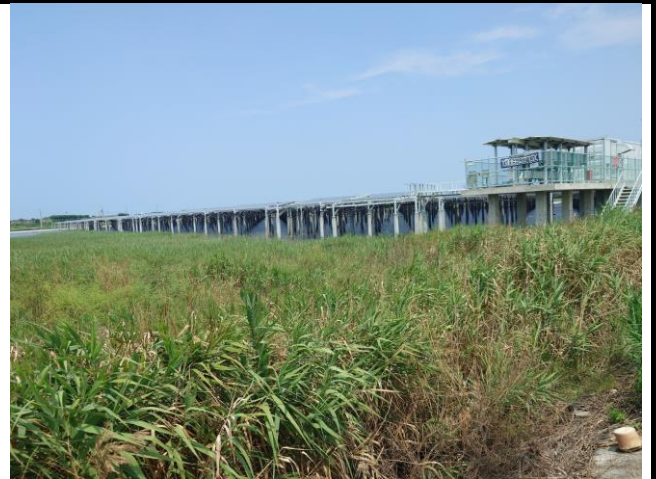
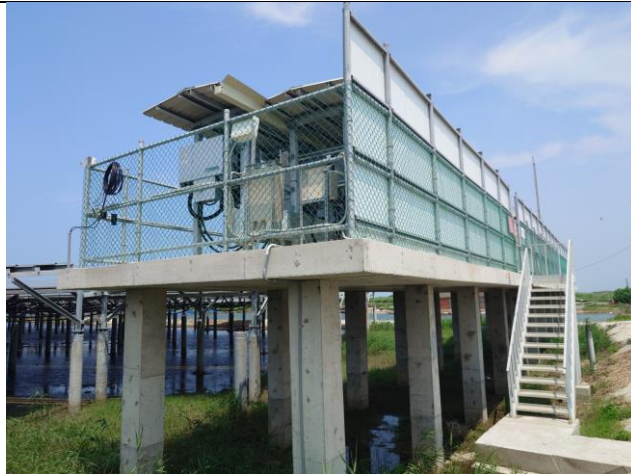
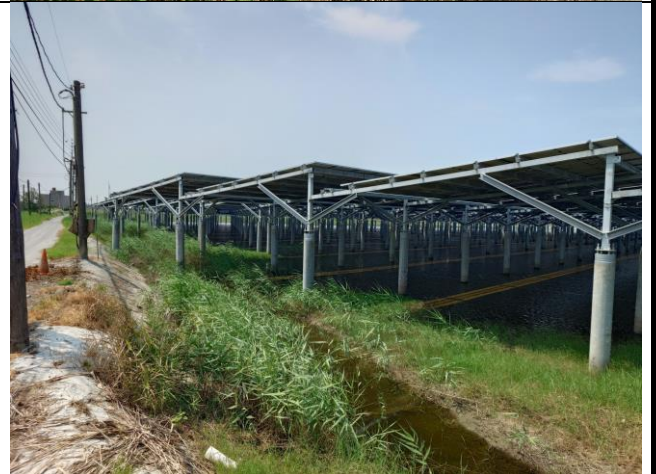
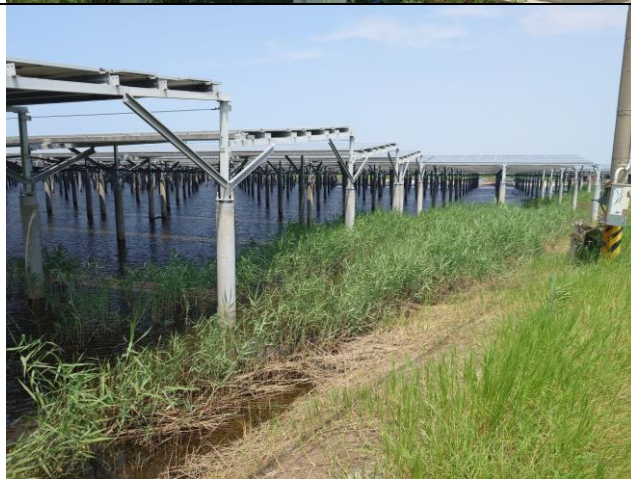
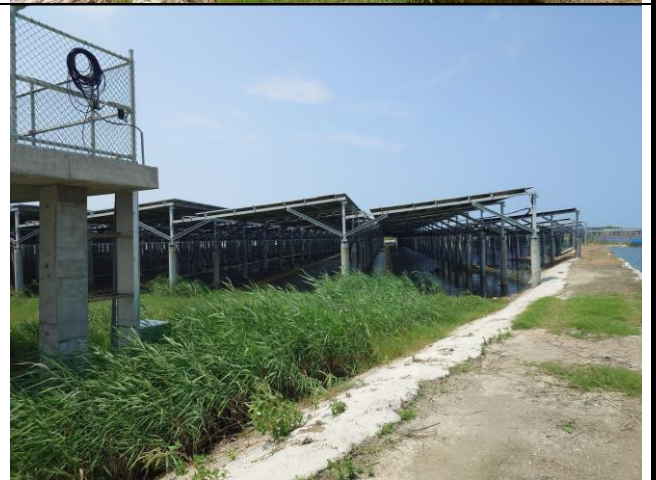
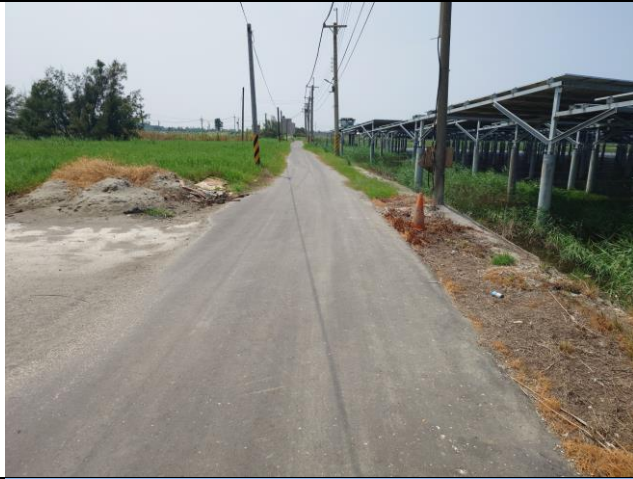
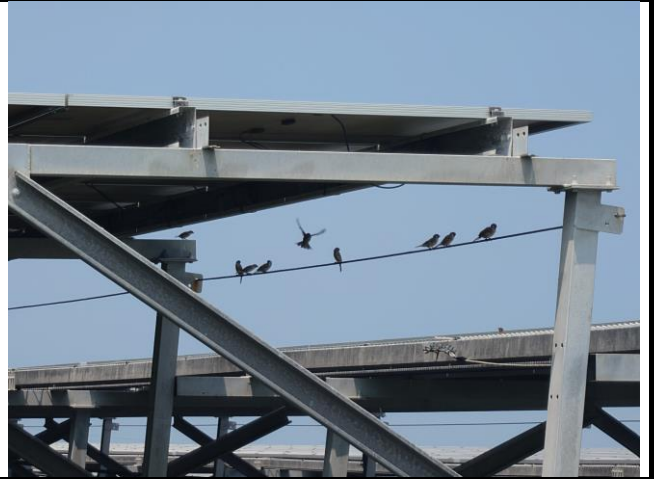
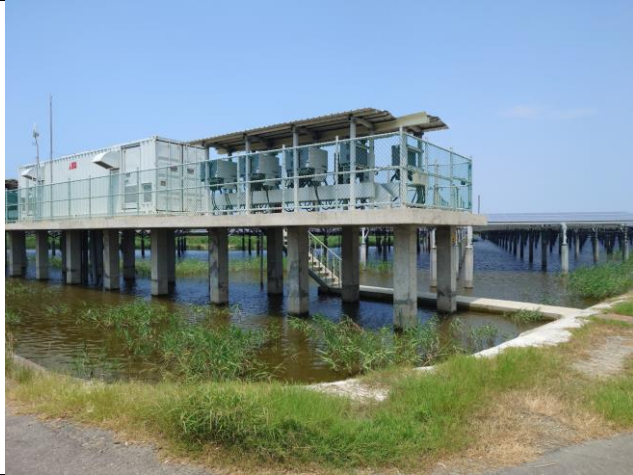
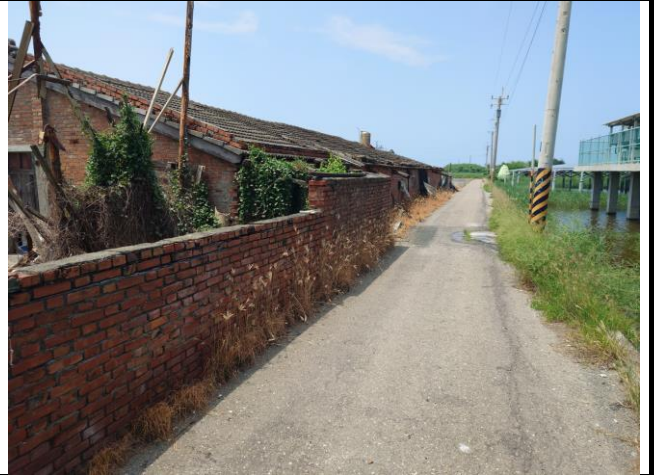
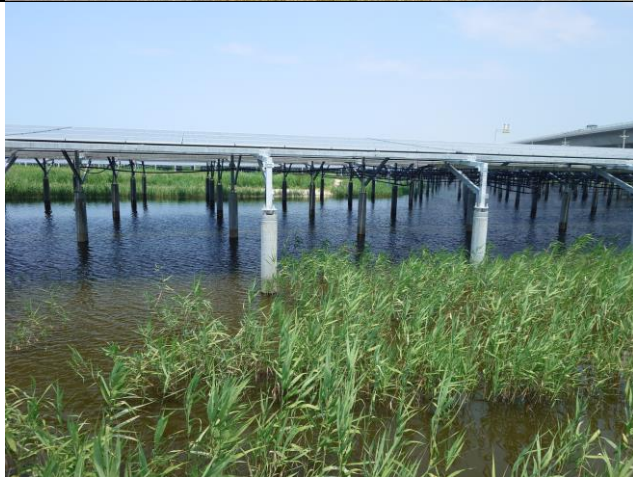
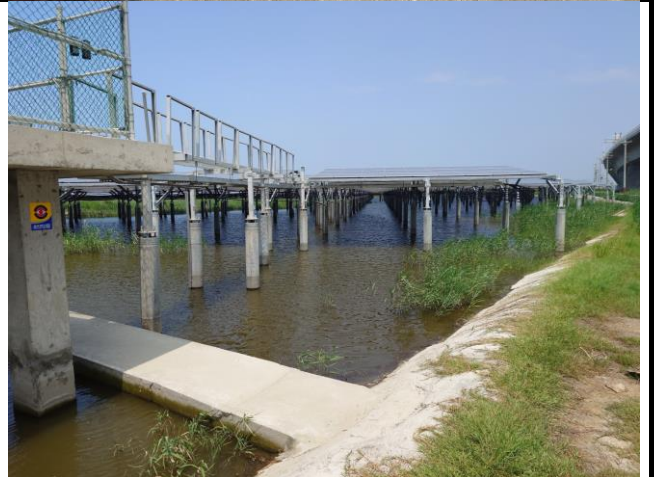
■2024 年 9 月 3 日現場勘查，抽樣之基地現況如下圖所示:

- 現場勘查，現場無廢棄物堆置情形。
- 相鄰場域無受污染情形。
- 案場外道路路面平整。

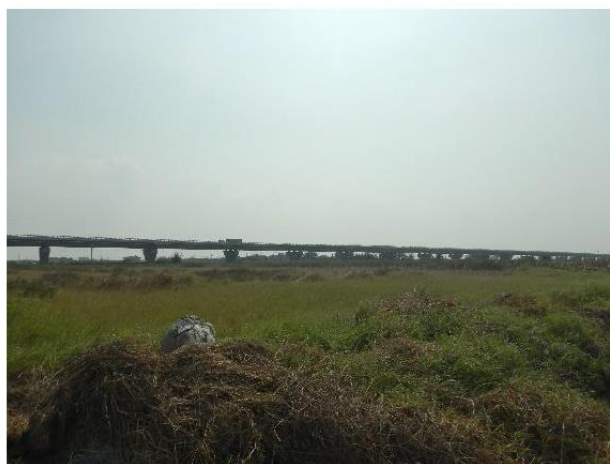
編號 1 範圍環境變化前  
(2022 年 10 月)

- 截至 2024 年 9 月 3 日，案場尚未施工。
- 但有部分範圍 於 2023 年 6 月 因申請農業用地作農業設施容許使用作業，應主管機關要求進行了土壤高度回復工作，環境樣貌有產生變化，南側區域變動較大，原先魚塭、水池與草澤變為裸露地，北側區域則有植物有被機具壓平、挖除情況，變化情況如下。

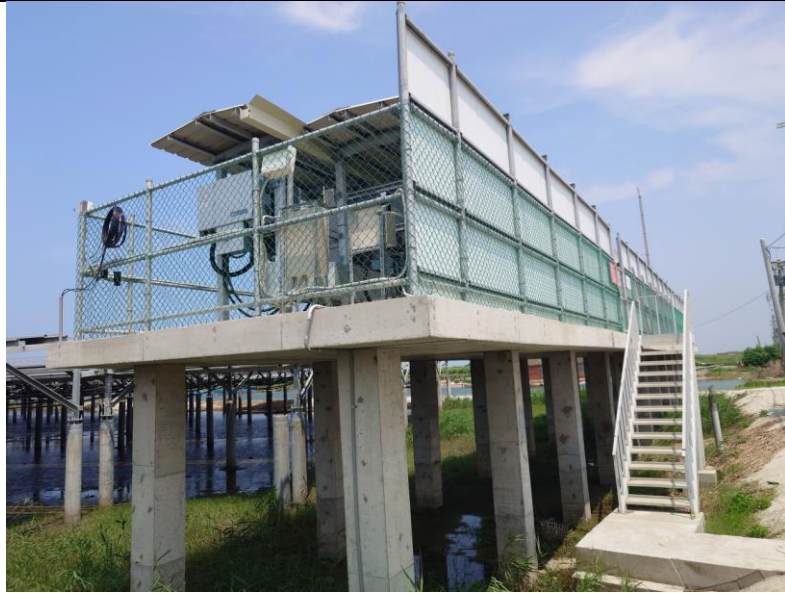
■一期 A 區，電力設施散熱風扇之低頻噪音問題，已加裝隔音板，降低噪音。113 年 9 月 3 日現場訪視受影響之住戶，表示目前可接受此措施，暫無其他要求。

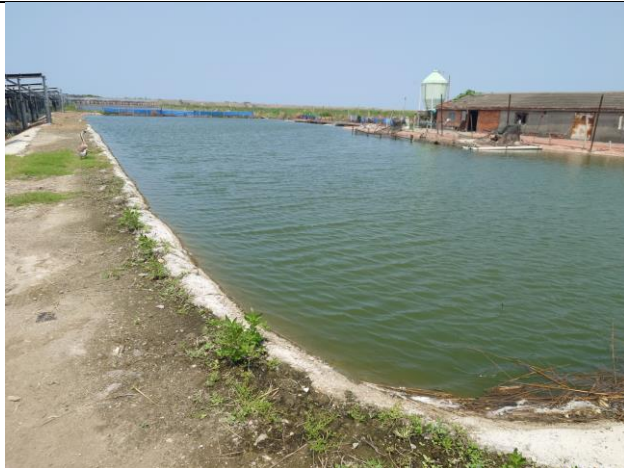
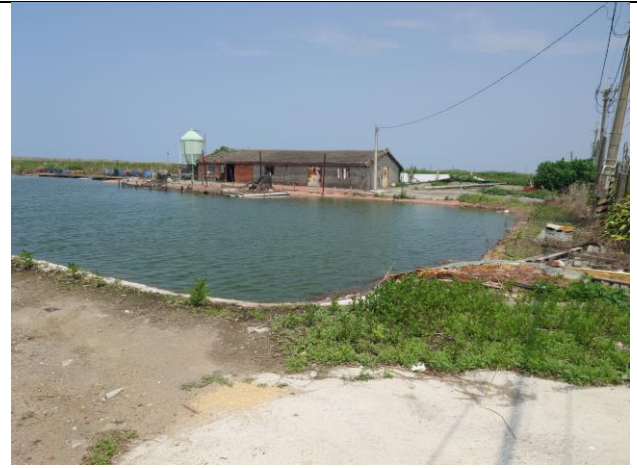
■一期 A 區案場旁之養殖戶，於 1 年前為方便案場施工，同意拆除圍籬。113 年 9 月 3 日現勘時，案場已施工完畢，但未恢復該養殖戶之圍籬。113 年 10 月 9 日確認，已設置圍籬。

113 年 9 月 3 日現勘時，案場已施工完畢，但未恢復該養殖戶之圍籬

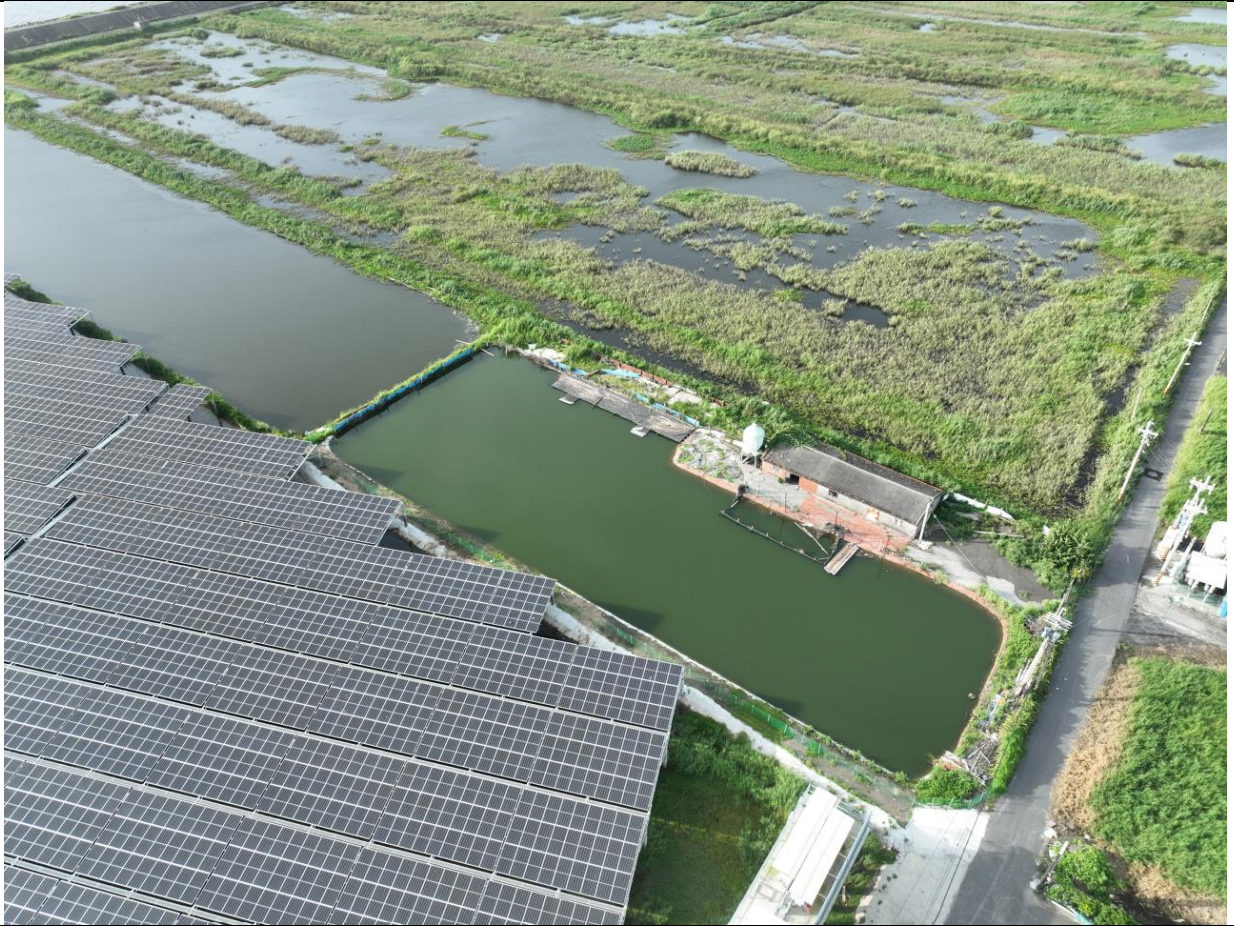
113 年 10 月 9 日確認，已設置圍籬。

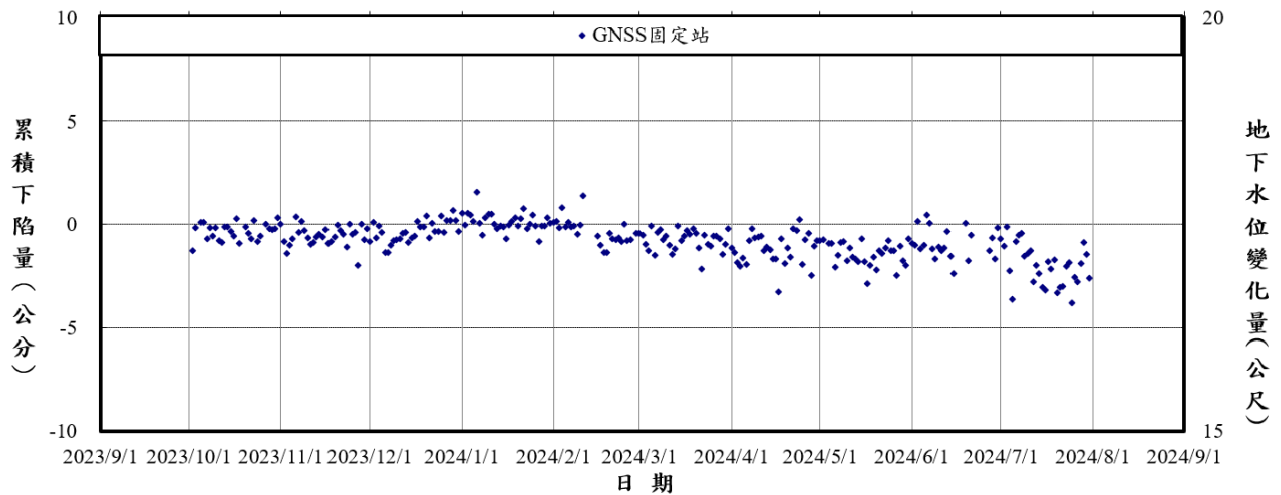
圖 3 彰化縣大城鄉永堯光電廠 GNSS 固定站 地層下陷分析成果

■GNSS 固定站與淹水感測器施工工作已於 112 年 9 月 26 日完工，經過例行檢查與調整後，確認整體量測與連線狀態穩定，於 10 月初開始正式接收並記錄 GNSS 原始資料，後續利用 IGS 提供之 GPS 衛星精密星曆以解算出更精確的 GNSS 點座標，因此原則上會於該月月底解算出前一個月之 GNSS 精確點三維座標，並以每日一筆資料呈現如時間序列圖(如圖 3)，從 112 年 10 月~113 年 7 月底累積變化量約接近 2 公分，依據經濟部水利署所公布內容，年下陷速率超過 3 公分/年以上為顯著下陷，因此目前現場無顯著地層下陷發生。
