永堯能源股份有限公司 彰化大城第一期/彰化縣芳苑鄉、大城鄉永堯二期 太陽能光電發電廠

2025年度環境與社會影響查驗報告

台灣德國萊因技術監護顧問股份有限公司 TÜV Rheinland Taiwan Ltd.

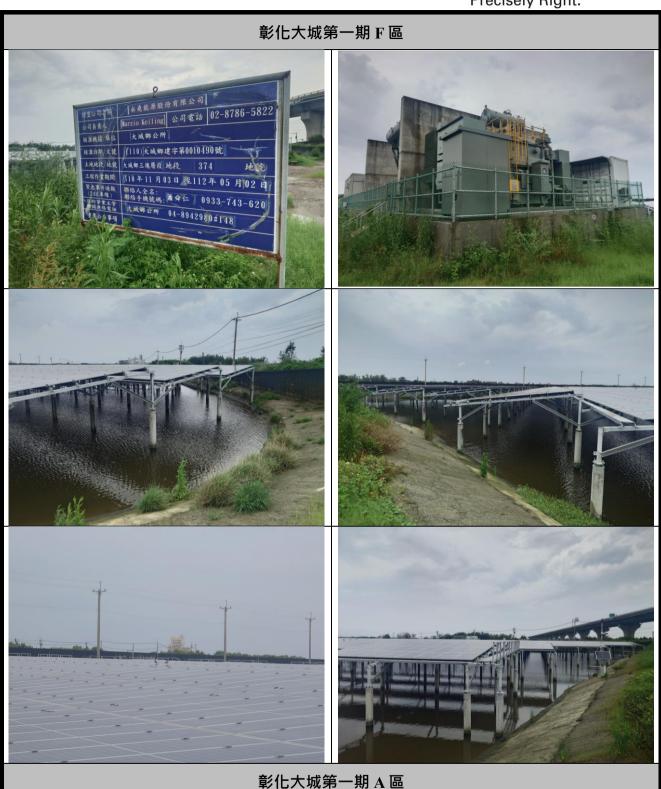
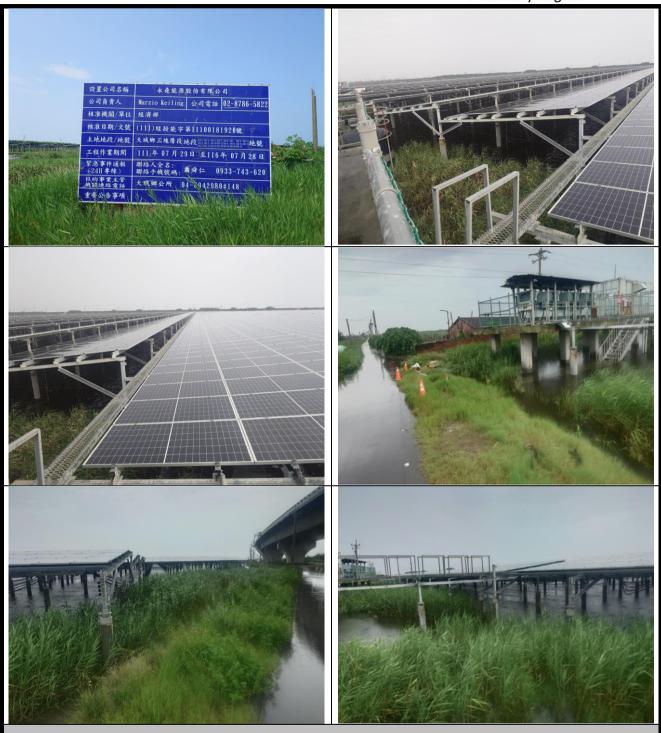
- ■現場勘查,現場無廢棄物棄置情形。
- ■現場勘查,無因 2025 年 7 月颱風丹娜絲而造成之光電板毀損。
- ■案場目視無發現水質及土壤受污染情形。
- ■相鄰場域無發現受污染情形。

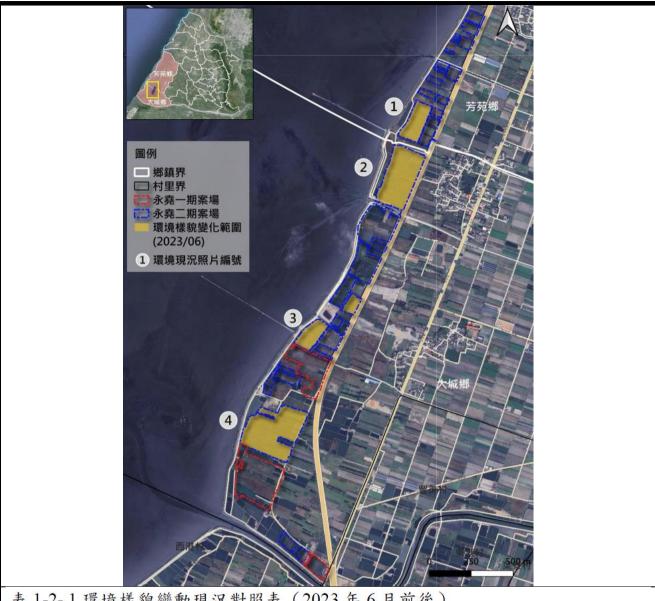
表 1-2-1 環境樣貌變動現況對照表 (2023年6月前後)

- ■截至2025年8月5日,案場尚未施工。
- ■於 2023 年 6 月,有部分範圍因申請農業用地作農業設施容許使用作業,應主管機關要求 進行了土壤高度回復工作,環境樣貌有產生變化,南側區域變動較大,原先魚塭、水池與草澤變為裸露地,北側區域則有植物有被機具壓平、挖除情況,變化情況如下。

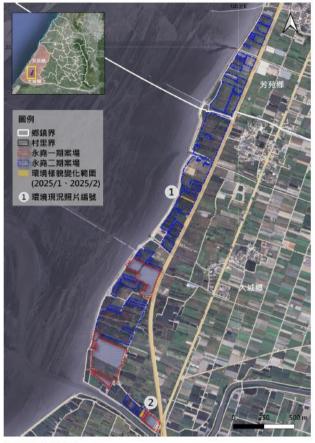
圖 1-2-1 計畫範圍航照圖

■於 2024 年 7 月後 · 凱米 颱風 後 · 則 有 多個 區域 產生 積水的情況 · 2024 年 10 月~2025 年 3 月調查期間 環境仍有部分變動 但 觀察到 變動範圍 較小 ·

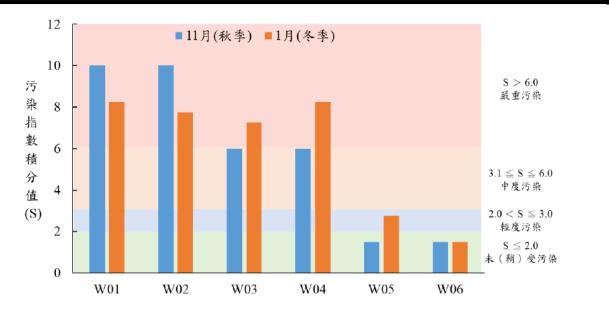
圖 3-1-23 水質檢測樣點河川污染指數變化圖(2024年11月、2025年1月)

- -整體上,水體因水門關閉皆流動性不佳,而 W01、 W02 及 W04 易堆積周遭、上游畜牧排放污水,易使水質狀況惡化。
- -水質重金屬依《 地面水體分類及水質標準 》保護人體健康相關環境基準 · 兩季銅測值於 W01 及 W02 超過標準 · 第一季鉛測值於 W02 超過標準 · 其餘沒有超標情形 。
- -依水質監測結果,無發現太陽能模組對於水質之重金屬含量有產生影響。
