海精新能源股份有限公司  
彰化縣大城鄉海精太陽光電發電廠

**赤道原則**  
**THE EQUATOR PRINCIPLES**  
**JULY 2020**

**2025 年度環境與社會影響查驗報告**

台灣德國萊因技術監護顧問股份有限公司  
TÜV Rheinland Taiwan Ltd.

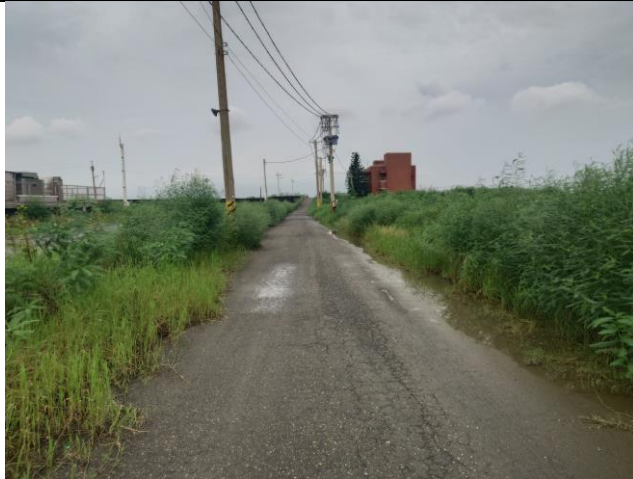
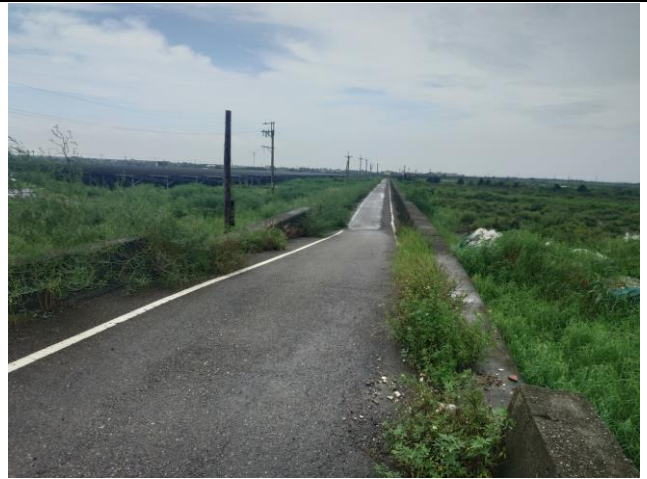
- 聯外道路，無發現嚴重破損情形。

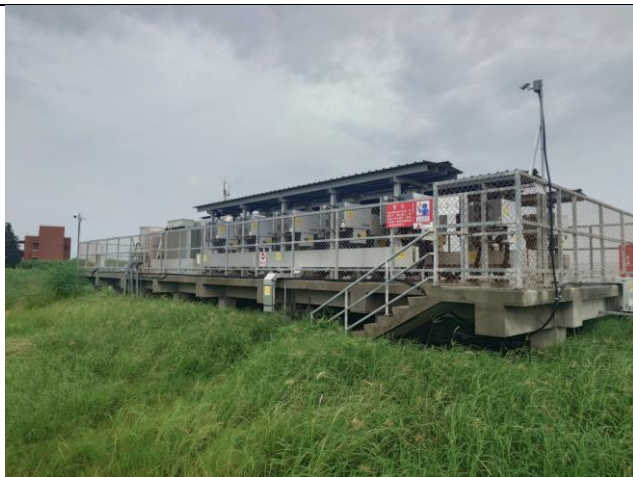
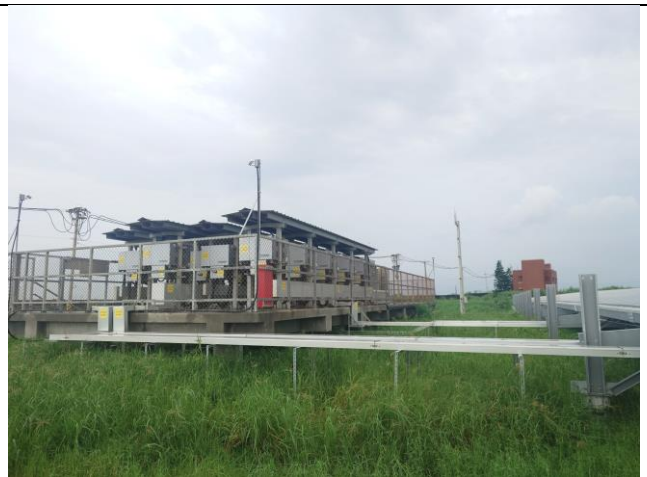
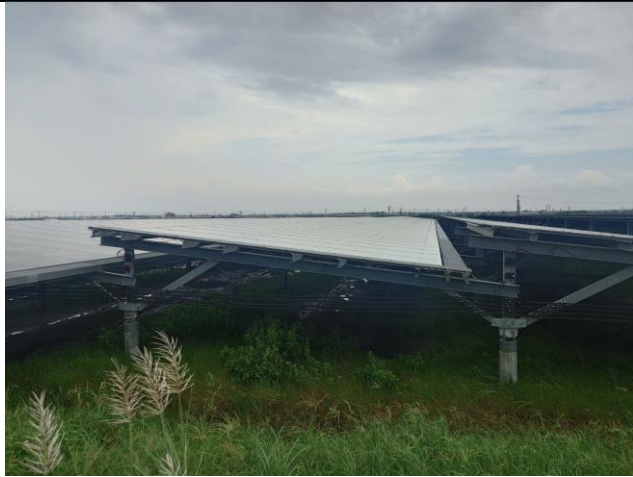
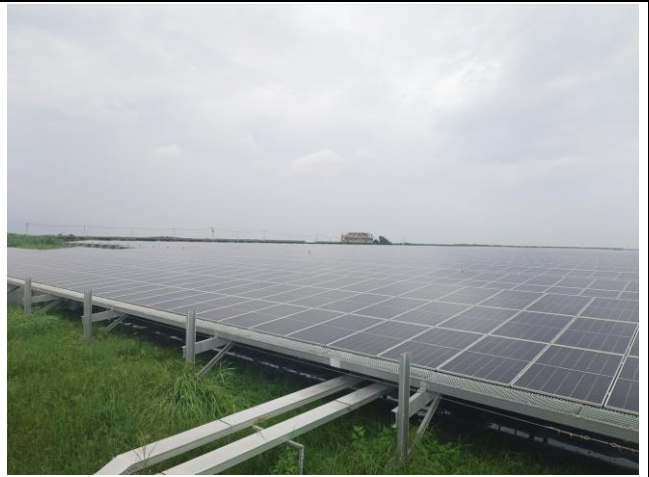
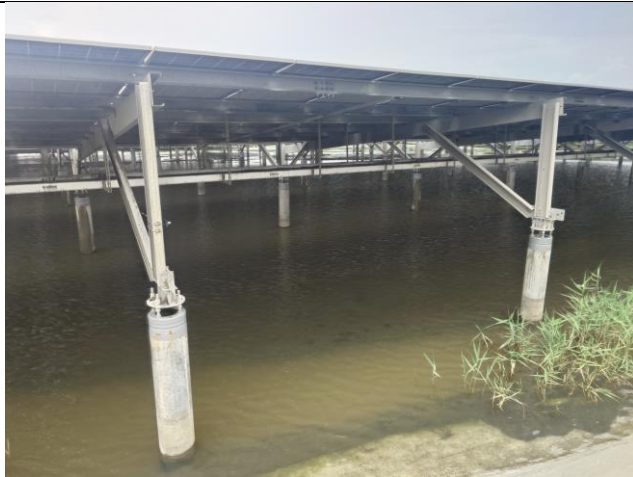
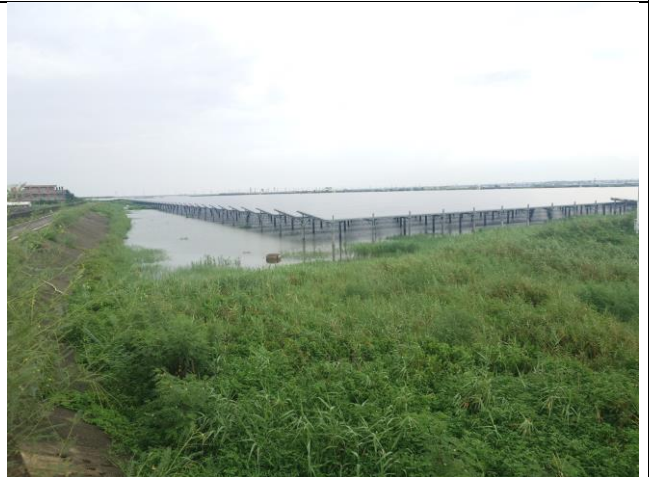
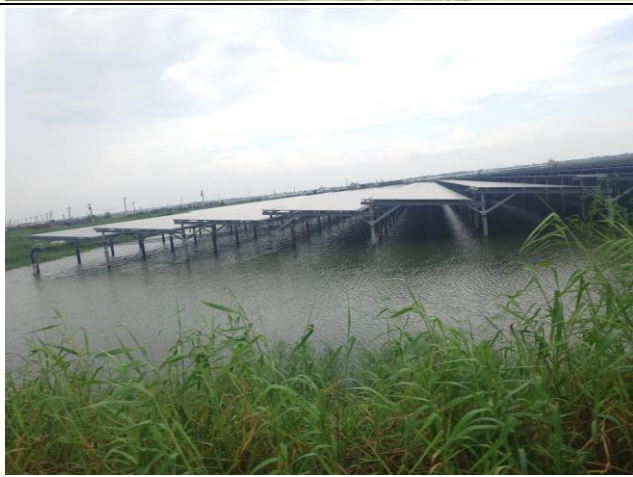
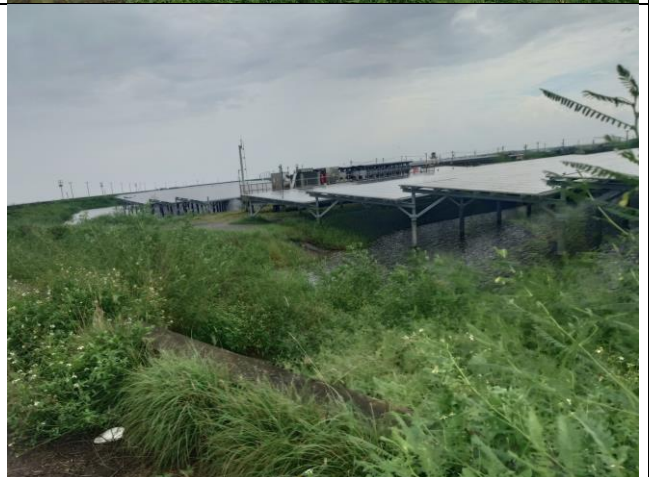
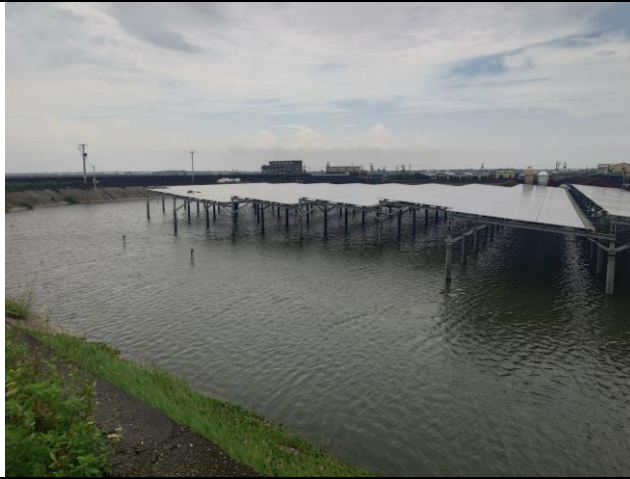
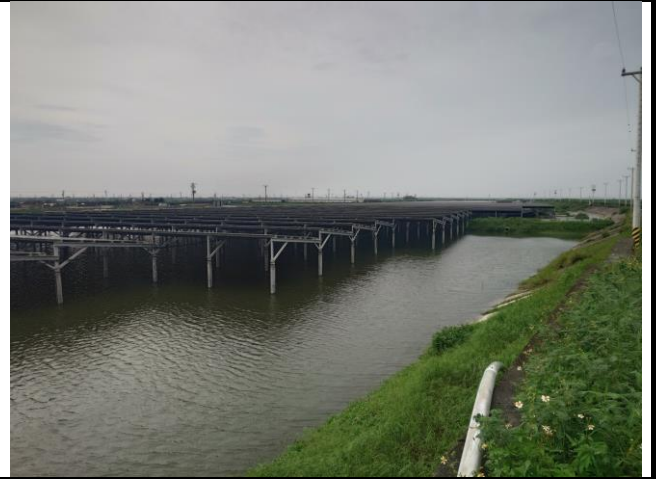
- 現場勘查，現場無廢棄物棄置情形。
- 現場勘查，無因 2025 年 7 月颱風丹娜絲而造成之光電板毀損。
- 案場目視無發現水質及土壤受污染情形。
- 相鄰場域無發現受污染情形。

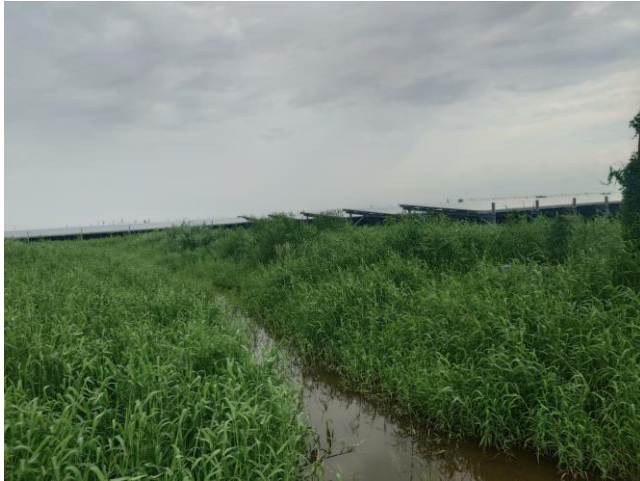
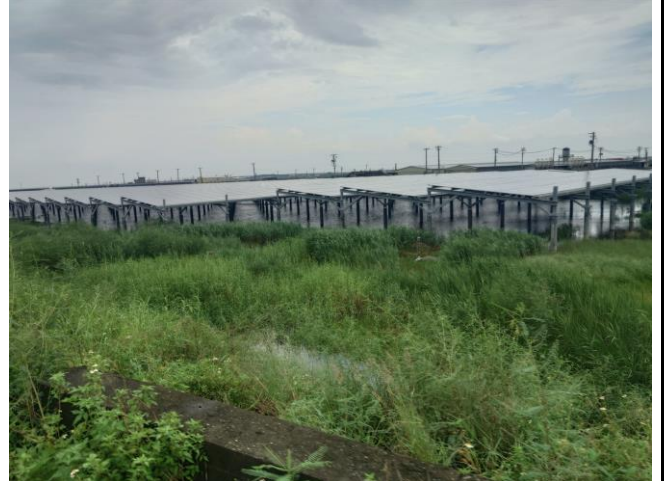
■本案太陽能模組已設置完成，完成後之案場對於鄰近區域無重大干擾。因此對陸域植物之生長無影響。

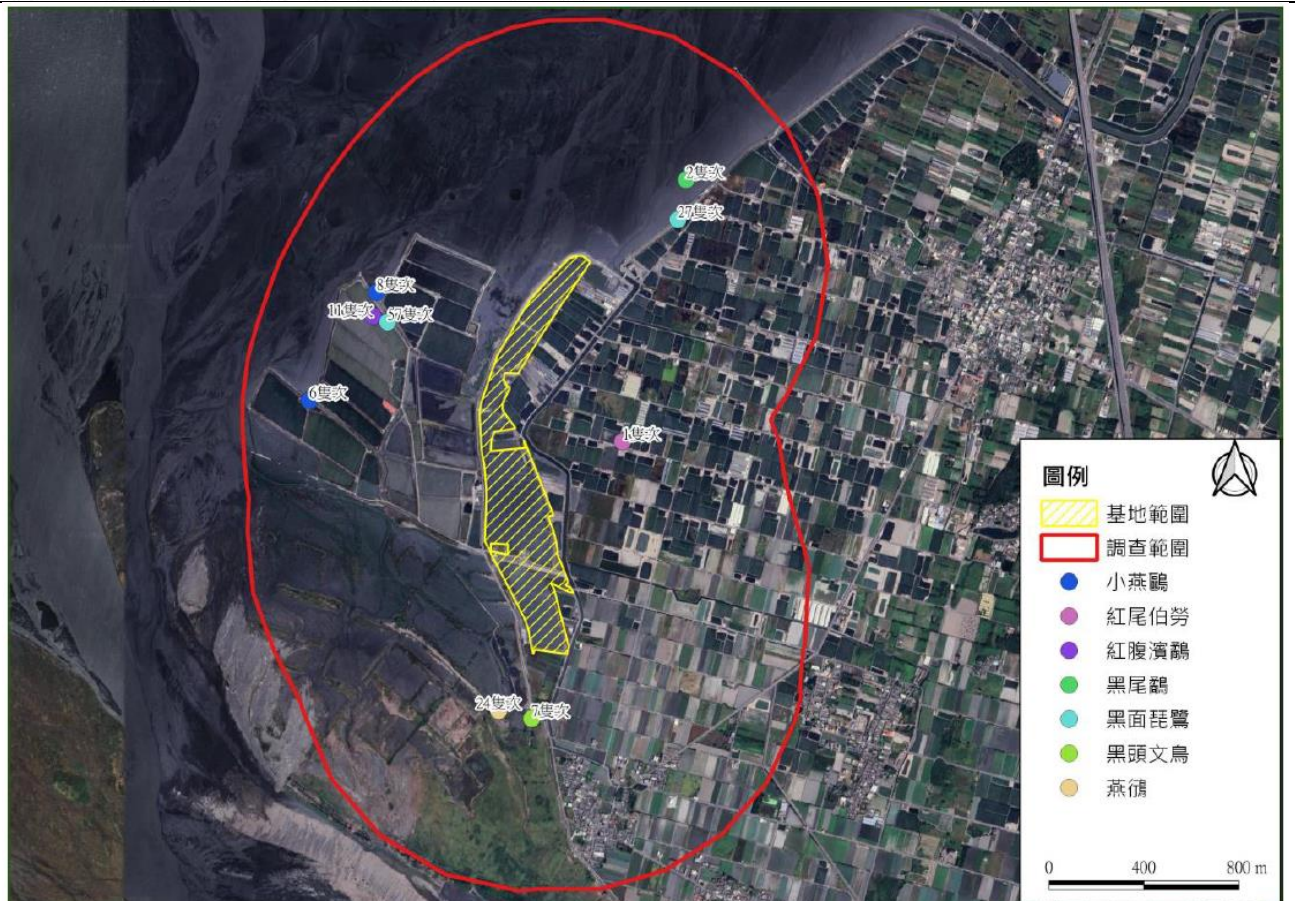
圖二、保育類鳥類發現位置圖(2025年5月)

黑面琵鷺則記錄於北側魚塢區旁沿海岸邊；小燕鷗、鳳頭燕鷗紀錄於基地西側魚塢及沿海邊；彩鷸則記錄在基地西側魚塢周邊，黑頭文鳥則記錄於調查範圍內草生地；燕鴿則於基地內外開闢地皆有紀錄。保育類動物發現位置詳見圖二。(保育等級依據行政院農業部於中華民國 113 年 4 月 2 日農林業字第 1132400293 號公告之「陸域保育類野生動物名錄」)

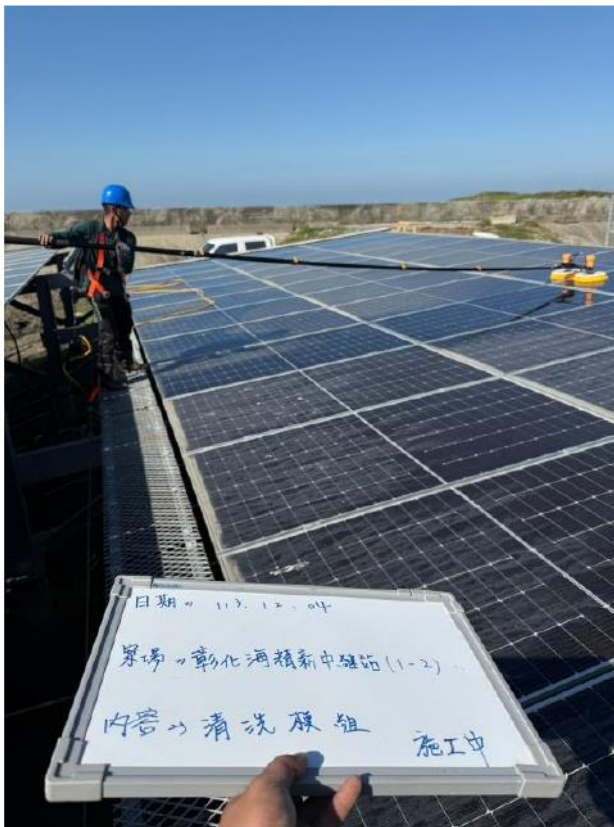
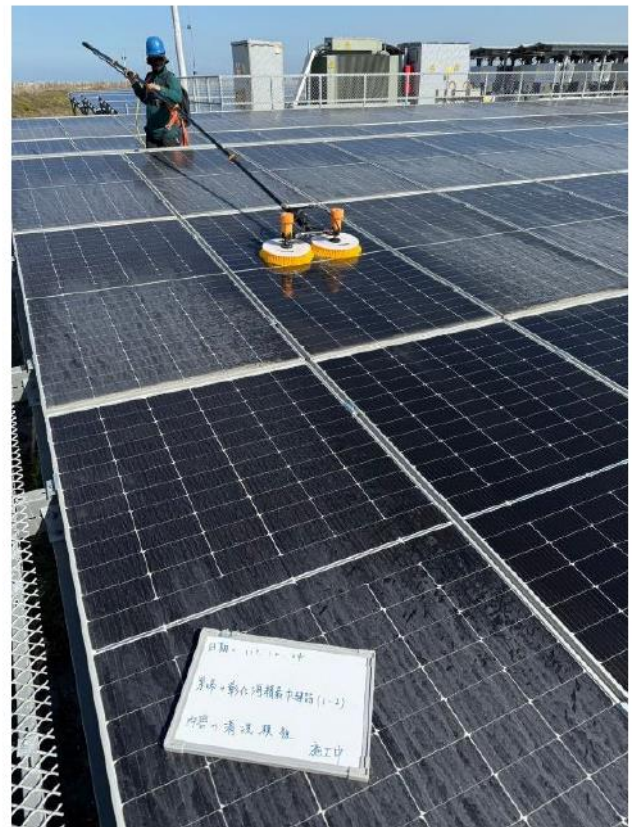
- 清洗水源由承包商向台灣自來水公司購買自來水，無使用地下水。
- 於太陽光電發電設施之模組清洗，除水以外不使用清潔劑，清洗廢水以含塵土為主，對環境無衝擊。
- 2025 年 8 月 5 日現場勘查，無發現魚塭水質有明顯可見污染情形。
