永堯能源股份有限公司  
彰化大城第一期/彰化縣芳苑鄉、大城鄉永堯二期  
太陽能光電發電廠

**2024 年度環境與社會影響查驗報告**

台灣德國萊因技術監護顧問股份有限公司  
TÜV Rheinland Taiwan Ltd.

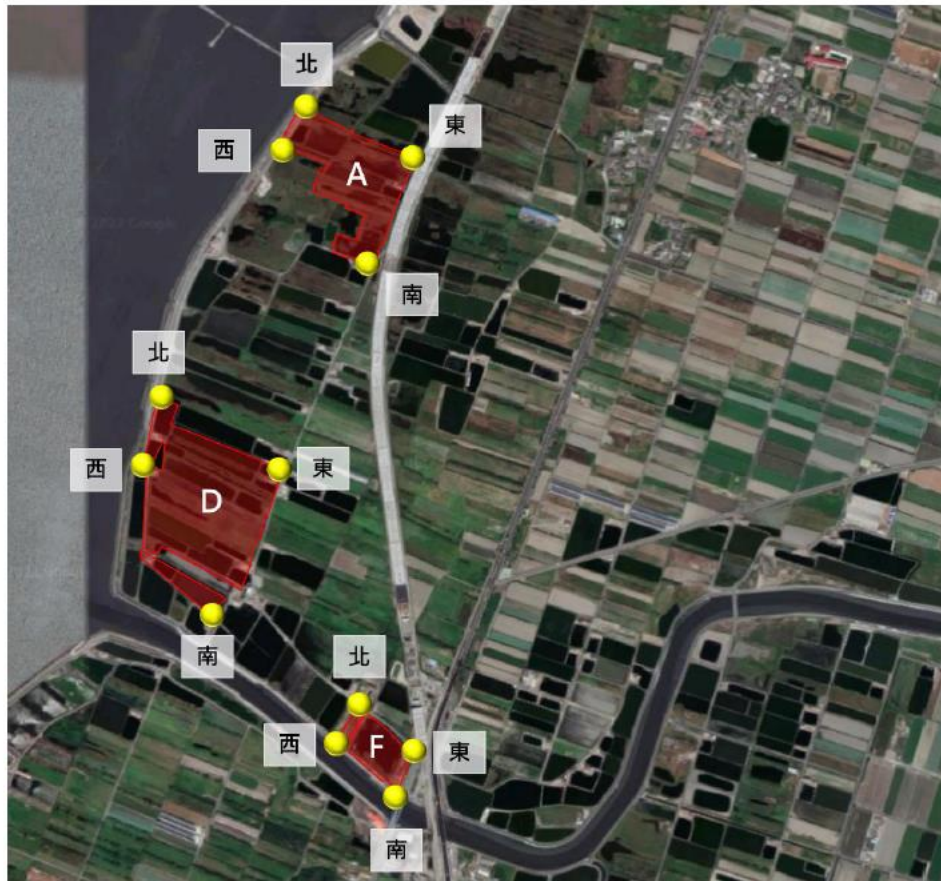
圖1：永堯（海審一期）太陽光電發電廠座標位置圖

- 現場勘查，現場無廢棄物堆置情形。
- 相鄰場域無受污染情形。
- 案場外道路路面平整。

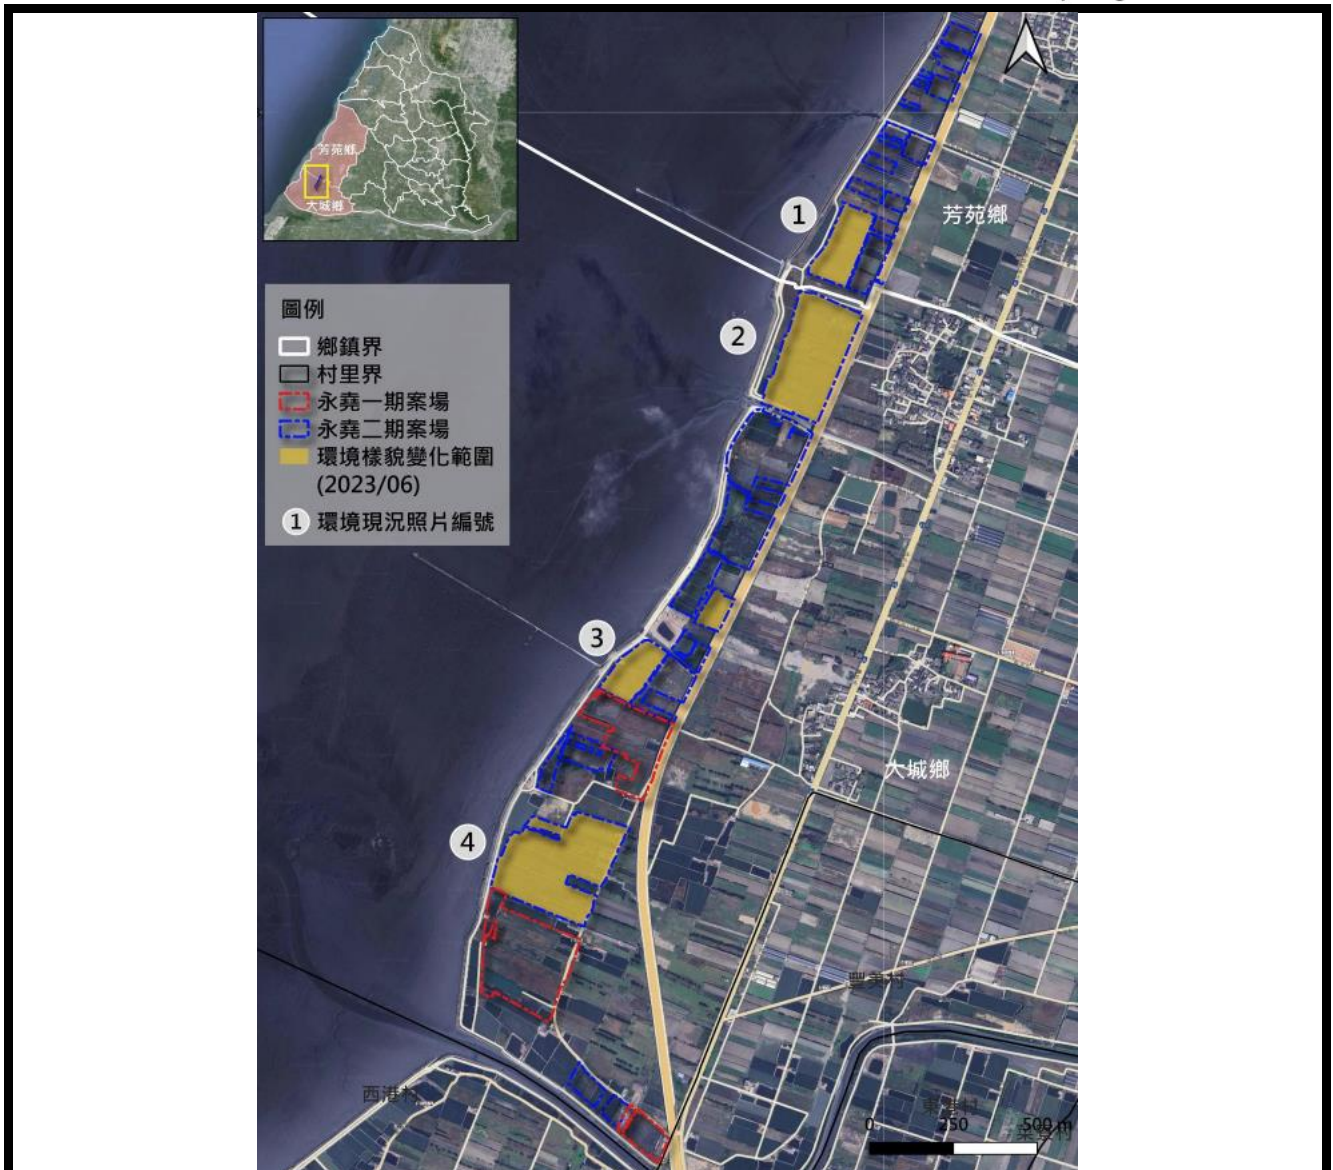
表 1-2-1 環境樣貌變動現況對照表 (2023 年 6 月前後)

- 截至 2024 年 9 月 3 日，案場尚未施工。
- 但有部分範圍 於 2023 年 6 月 因申請農業用地作農業設施容許使用作業，應主管機關要求進行了土壤高度回復工作，環境樣貌有產生變化，南側區域變動較大，原先魚塭、水池與草澤變為裸露地，北側區域則有植物有被機具壓平、挖除情況，變化情況如下。

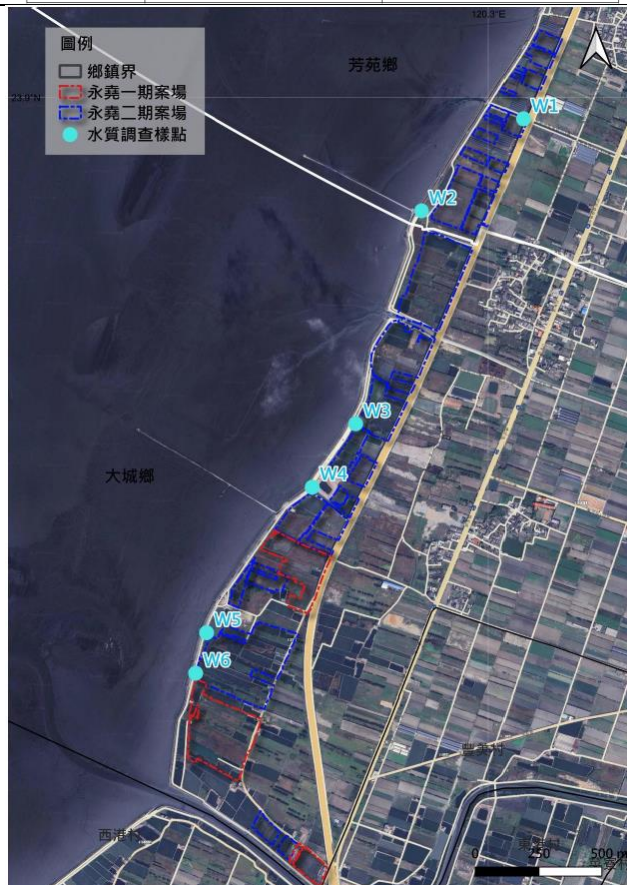
表 2-1-2 水質調查檢測樣點座標

- 目前水質於 2023 年 11 月 28 日、2024 年 1 月 9 日完成秋季與冬季共 2 次調查與檢測，水質現場與送樣檢測數據顯示兩季整體水質中，W01 樣點污染最為嚴重，於第二季 ( 1 月 ) 多數測值出現過高情形，而於現場環境可觀察到水體中有機廢物含量過多，推測此情形可能為各測值超標之原因。
